DE KROOK

Verleden zoekt Toekomst: het Wintercircus, Gent

Wintercircus

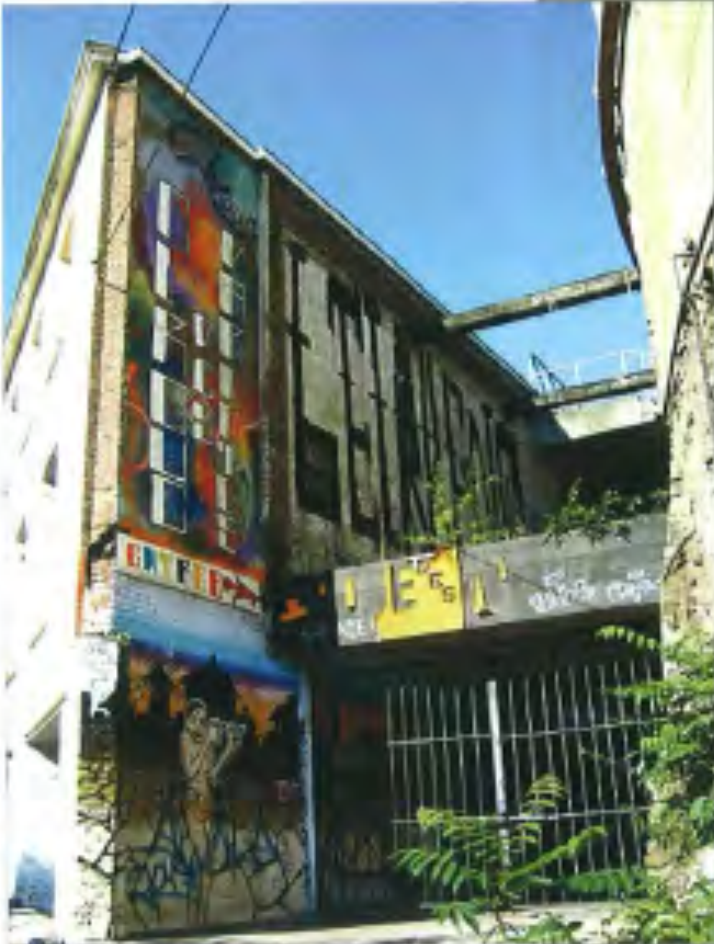
fig 2.2.1.2/3 Cirque des Variétés (1901-1902) in Charleroi

Lantaarnkoepel: Vergelijkbare projecten in België, Charleroi en Brussel

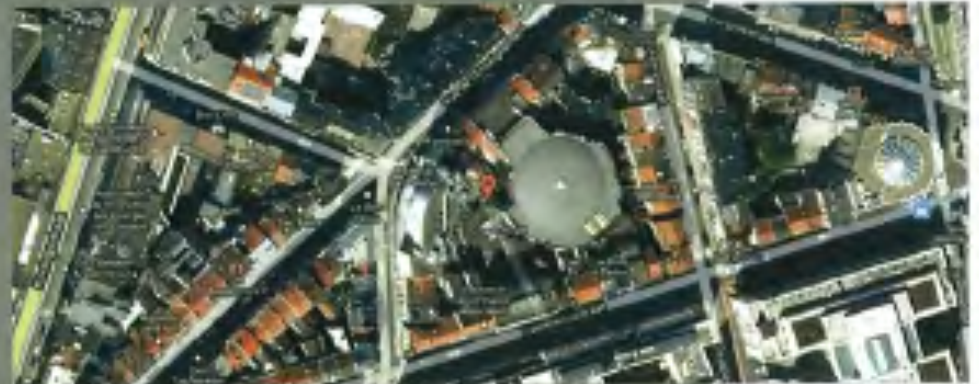
fig 2.2.1.2/4 Cirque Royal (1878) in Brussels

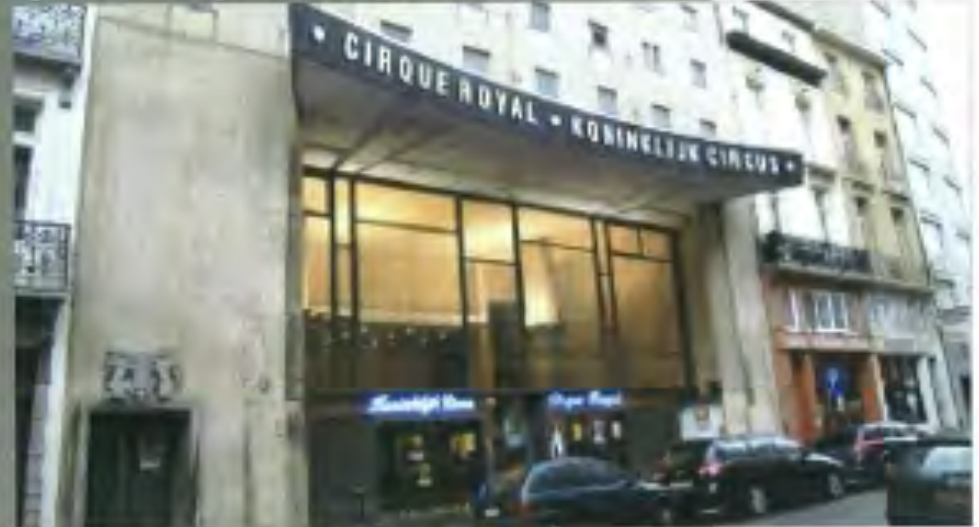
fig 2.2.1.2/5 Cirque Royal (1878) in Brussels

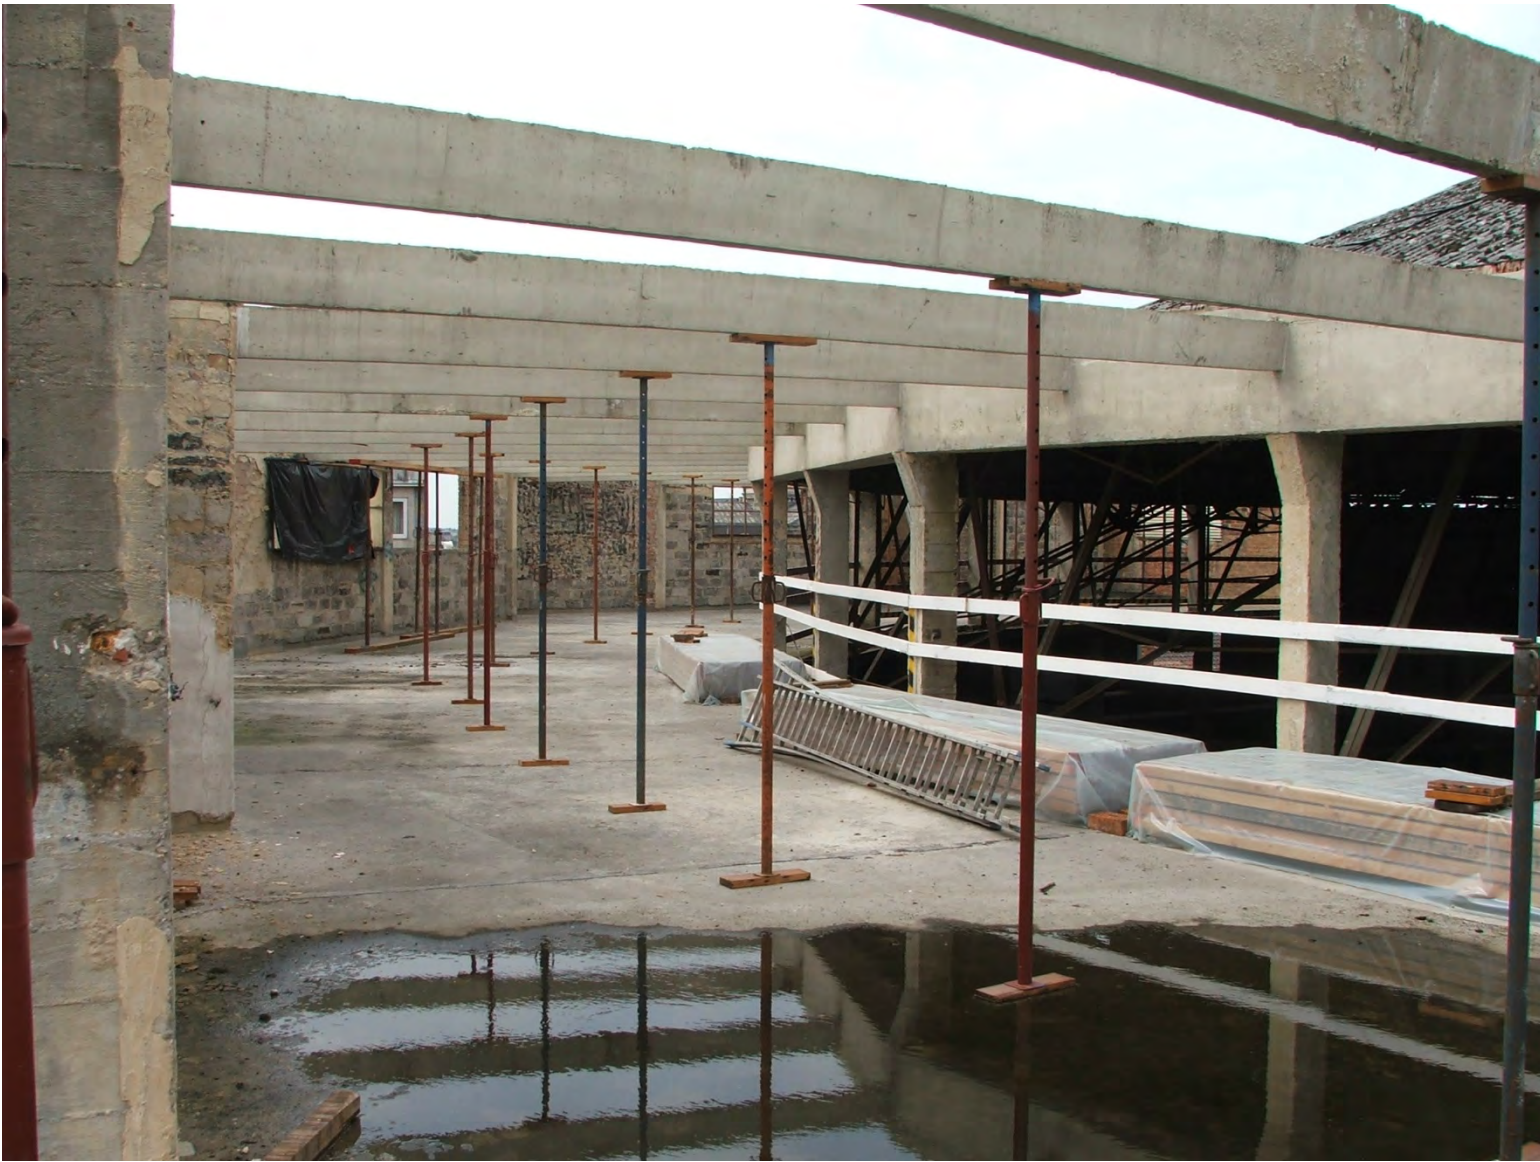
Instandhoudingswerken: vernieuwing daken

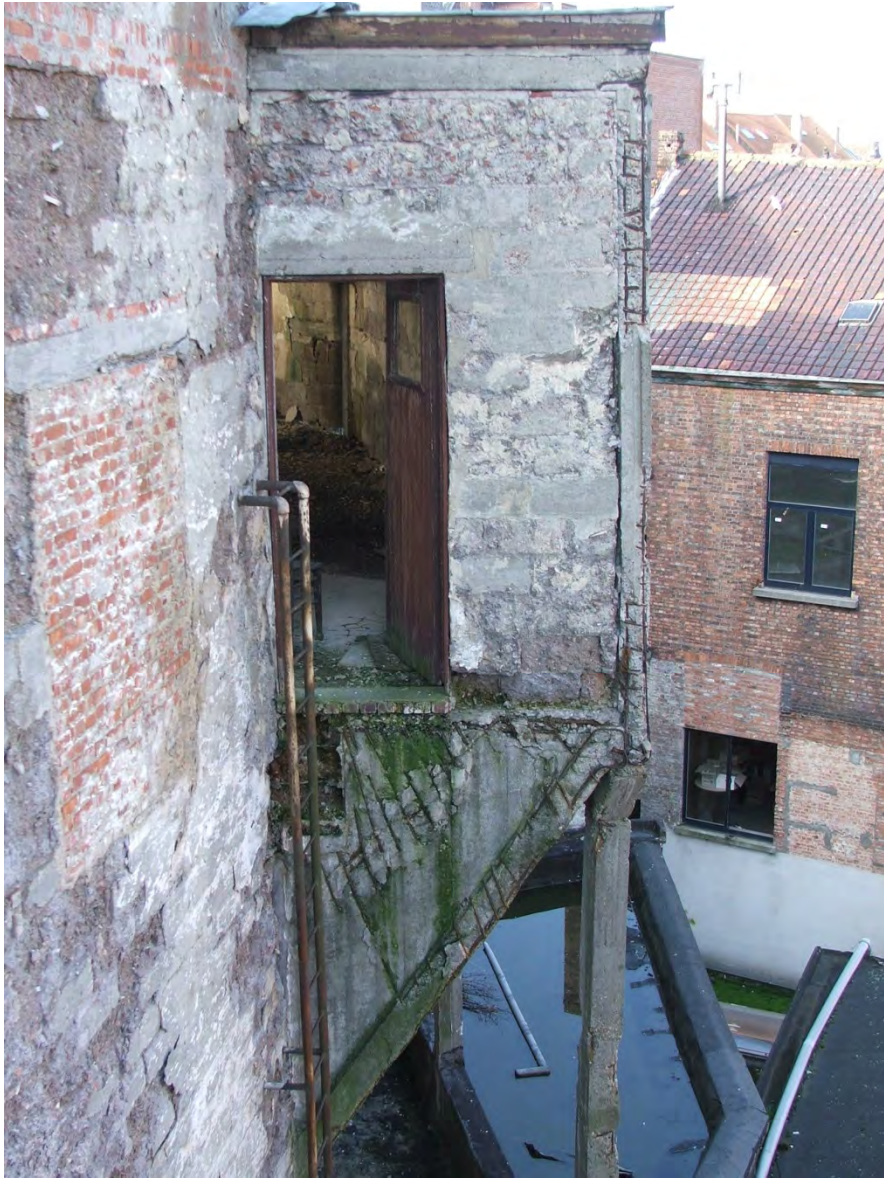
Instandhoudingswerken: betonherstellingen

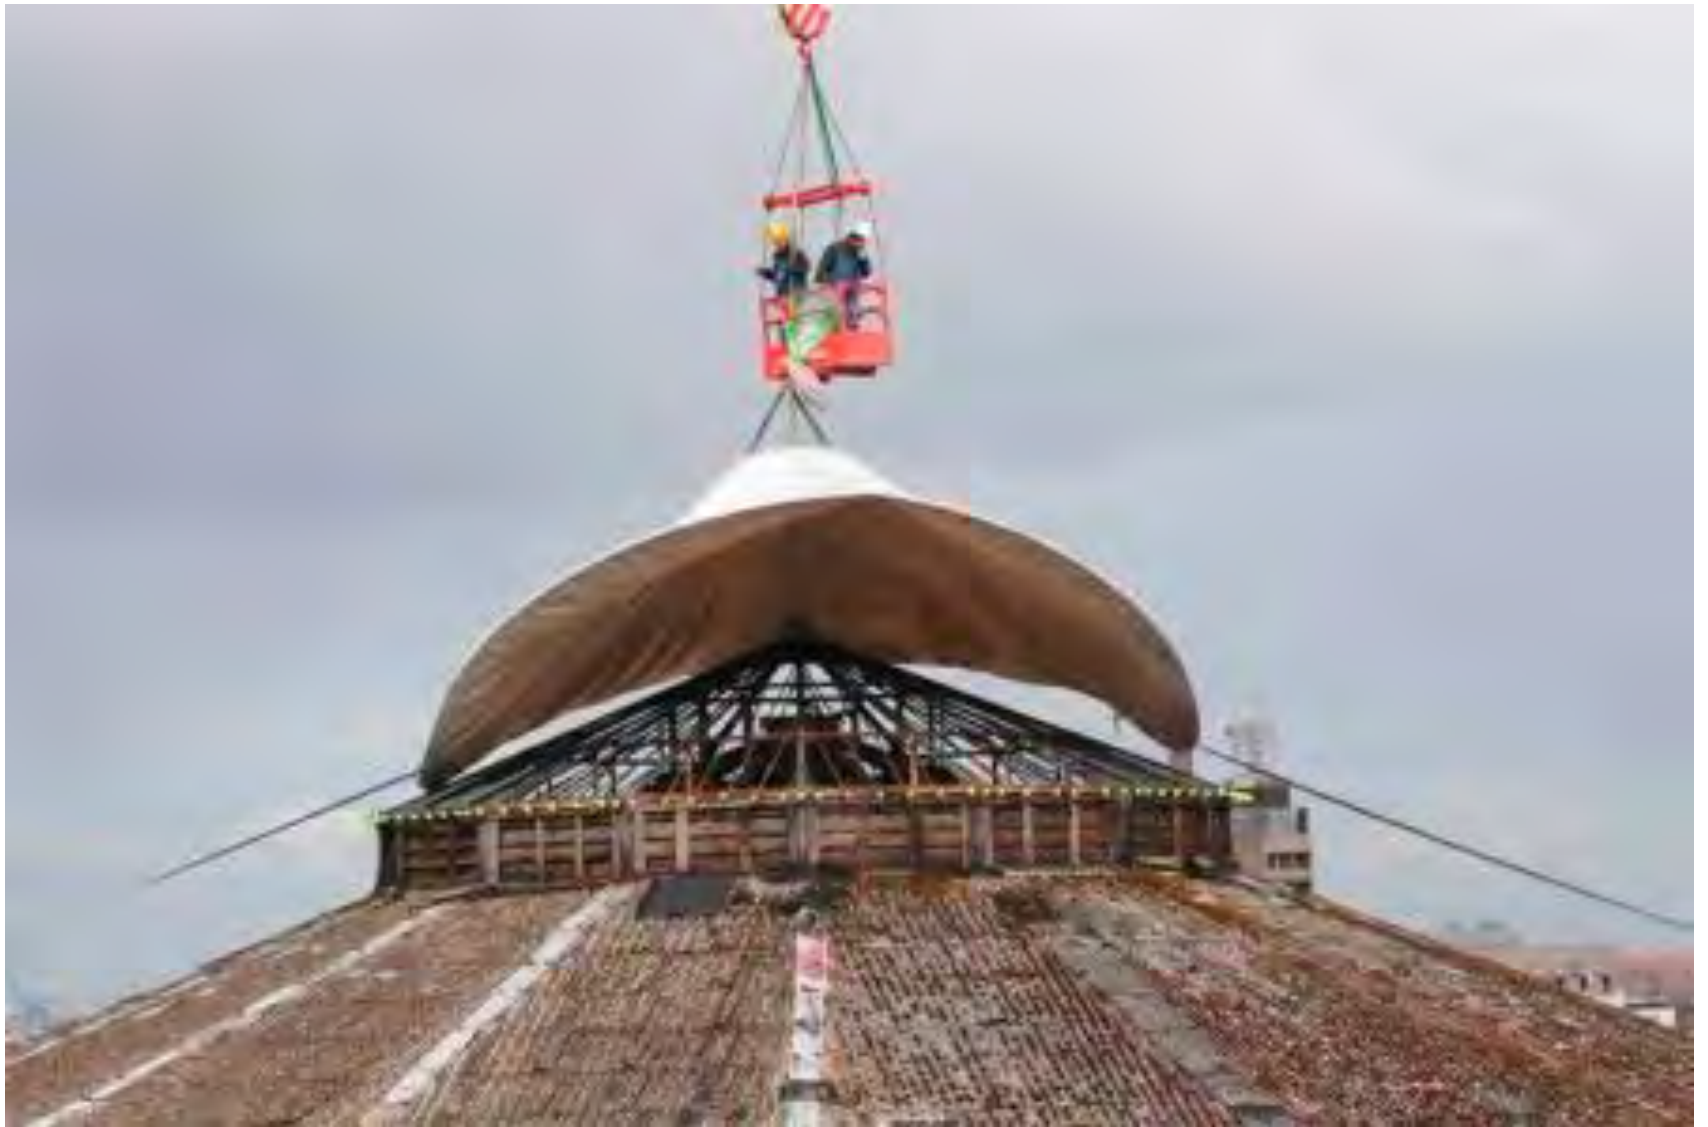
Instandhoudingswerken: dichten van de koepel

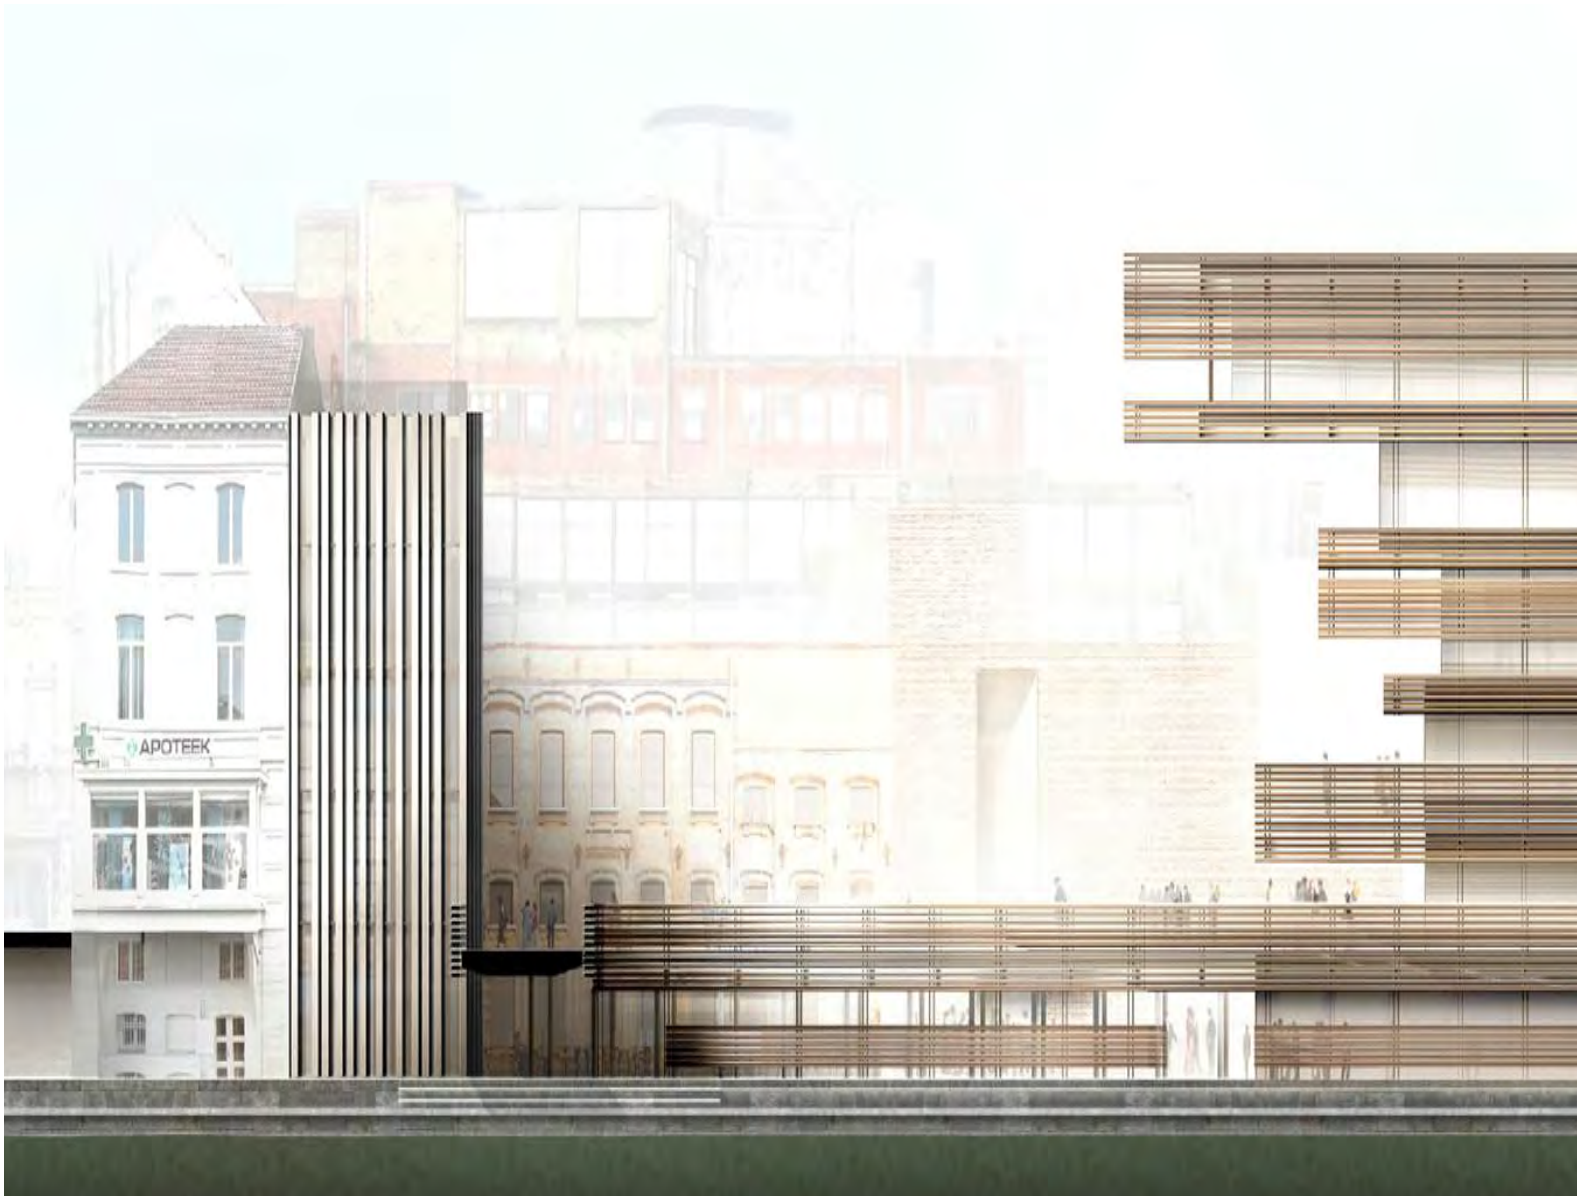
Huisvestingsproject

HUISVESTINGSPROJECT

realisatie van bouwvolume ter afwerking van het nieuw verhoogd stedelijk plein tegenover de ingang van de nieuwe bibliotheek.

Nieuwbouwproject met onderbouw van fietsenparking en publieke sanitaire voorzieningen, technische ruimtes en commerciële ruimtes, 1 studio en 3 appartementen met bijhorende buitenruimte in bovenbouw

RCR Aranda Pigem Vilalta arquitectes en Coussée & Goris

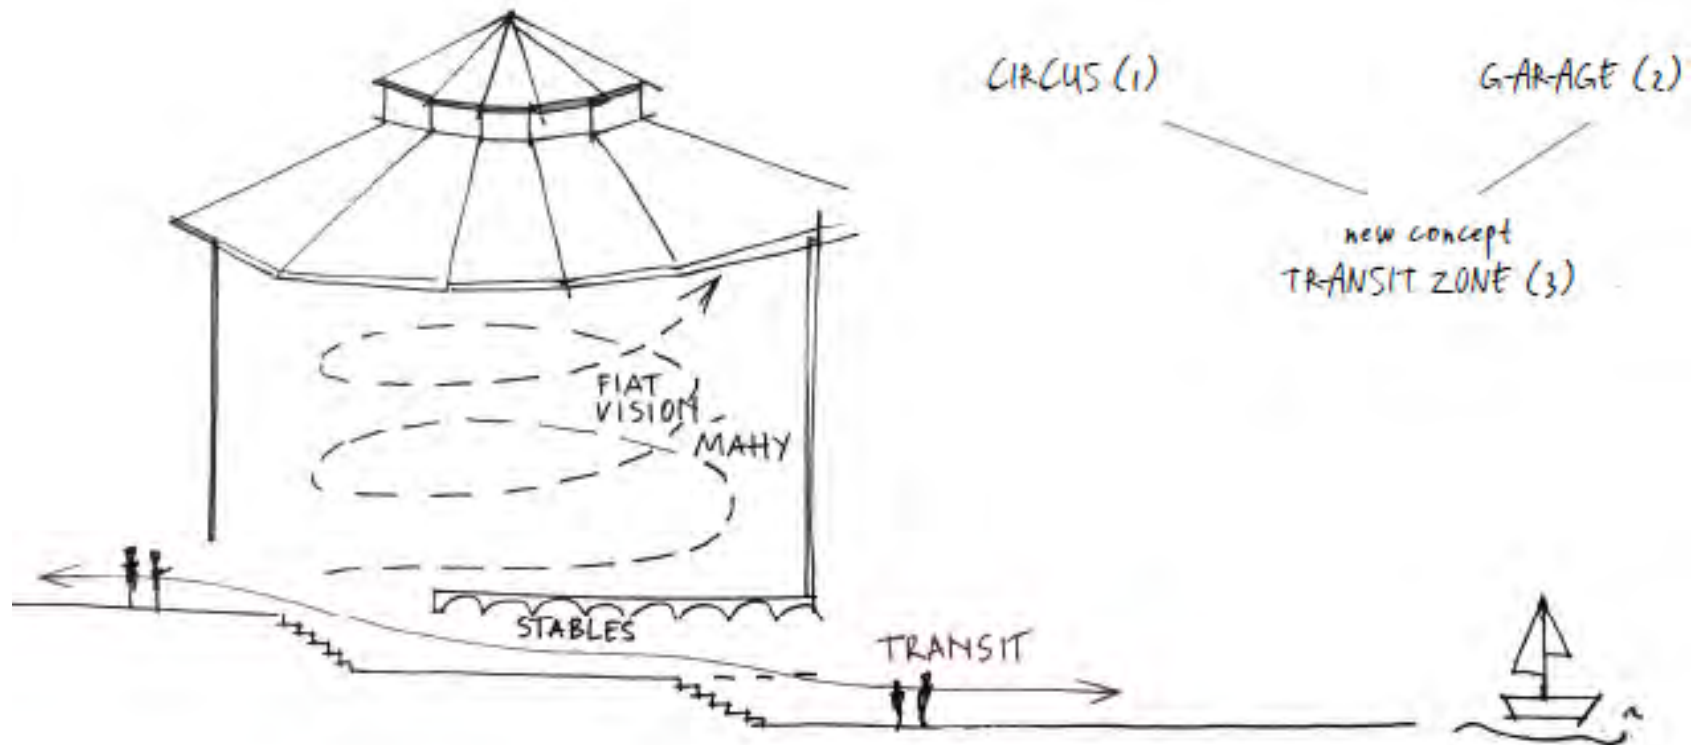
Het renovatieconcept bestaat erin met beperkte ruimtelijke ingrepen het gebouw bouwfysisch, brandweertechisch en met hedendaagse functiebehoeften in te richten. We streven naar minimalistische ingrepen om de nodige stedelijke functies onder te brengen binnen de bestaande structuur van het gebouw.

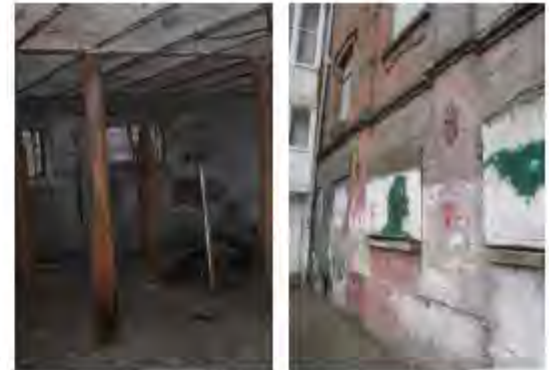
Verdieping -2

afweging (voor- / nadelen)

Voor deze specifieke bouwknoop is geen directe isolatie-oplossing.

De ruimte dient voldoende geventileerd te worden opdat er geen schimmel of vochtproblemen aan de binnenzijde ontstaan.

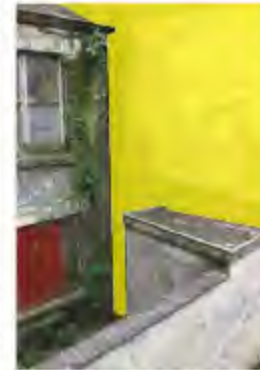
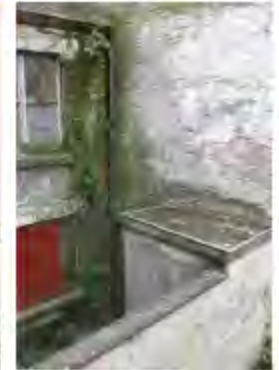
004

situatie

risicofactor bouwknoop

Verdieping -2

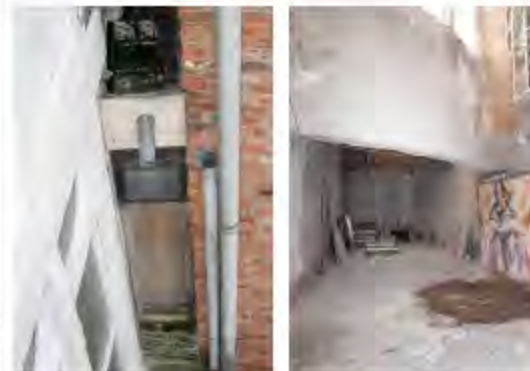
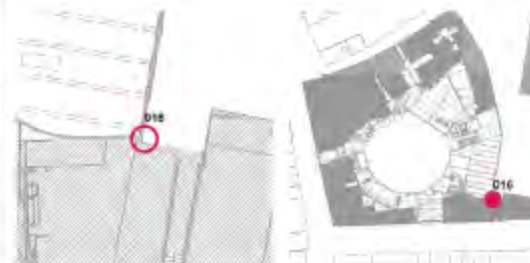
016

situatie

risicofactor bouwknop

Gelijkvloers

Voor deze specifieke bouwknop is **geen** directe isolatie-oplossing.
